שם התכנית: "תכנית מתאר כוללנית למועצה האזורית תמר".

סקר שימור בכל תחום התכנית.

נערך עבור: מועצה אזורית תמר.

דקל גודוביץ

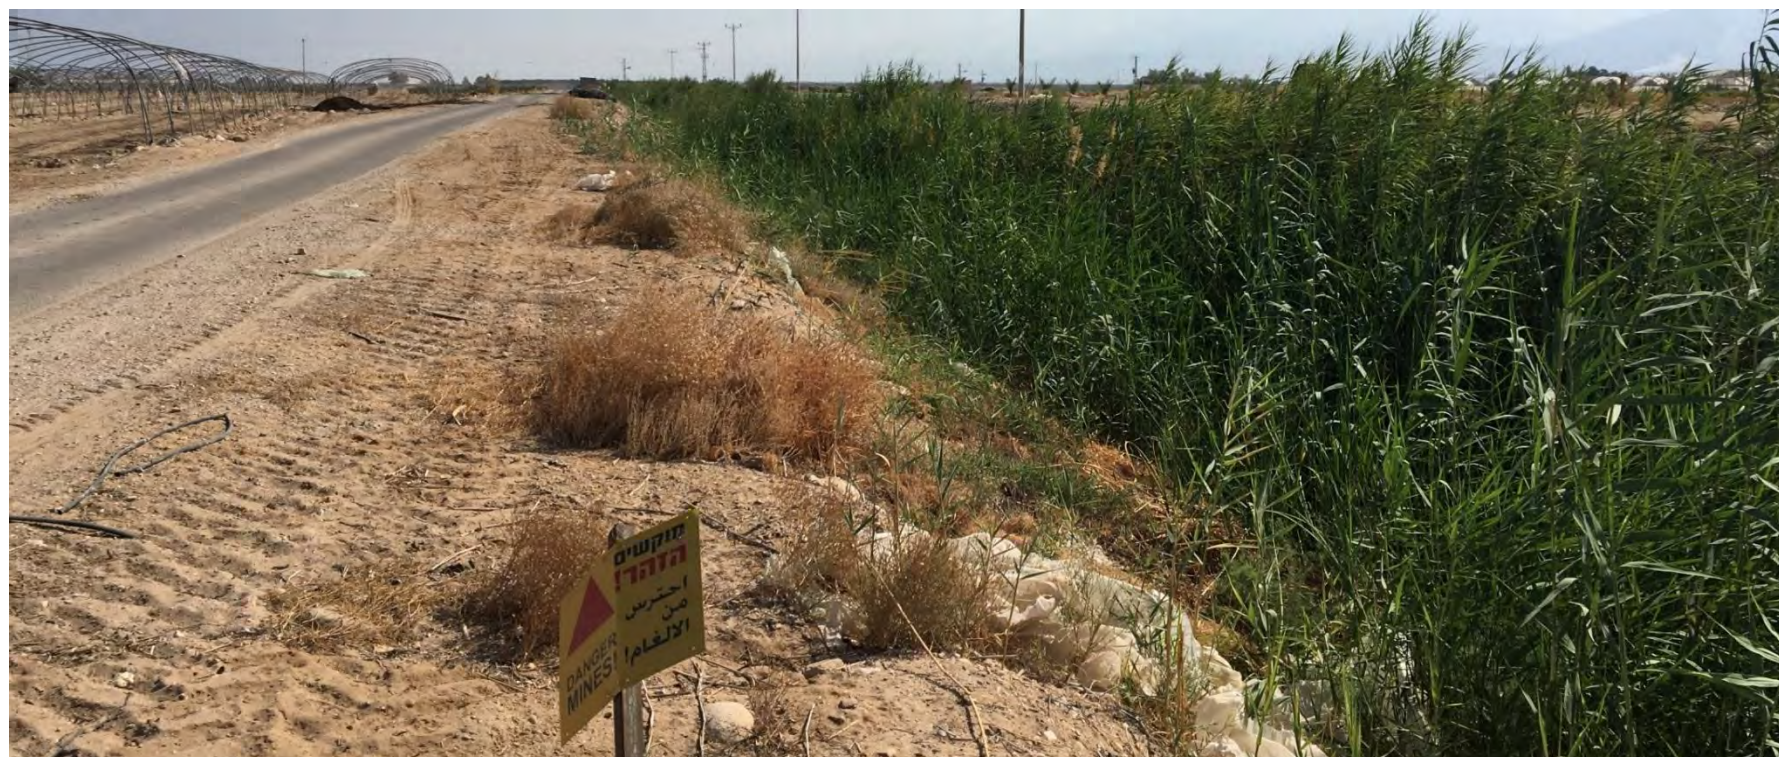
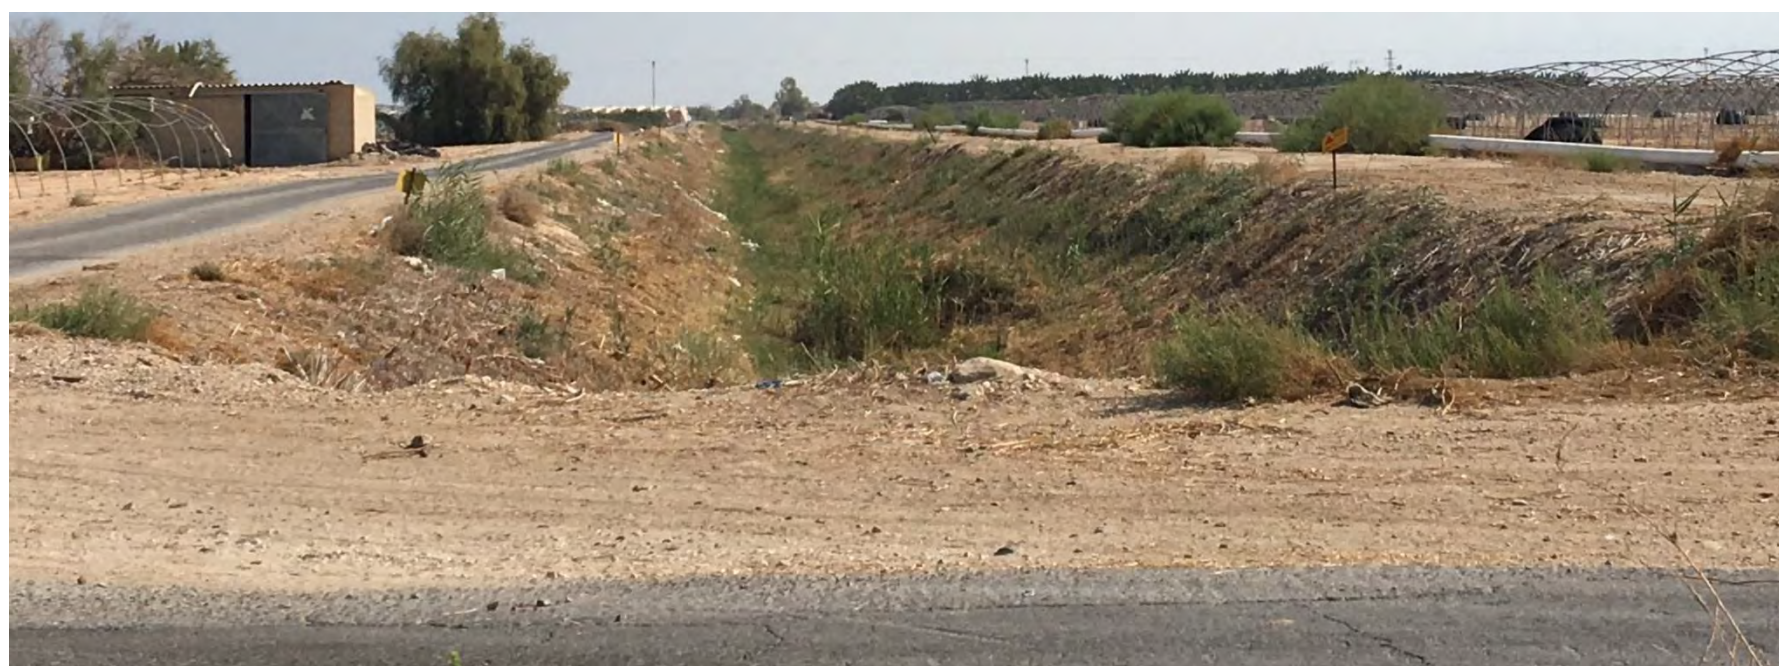
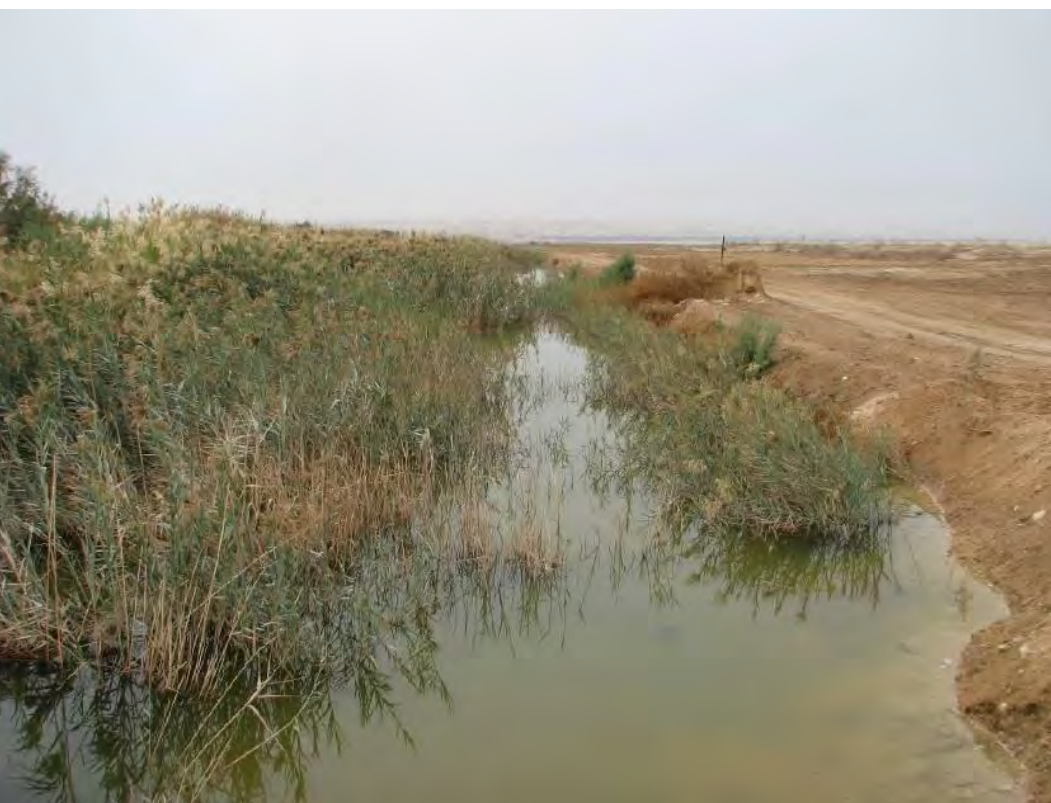
תעלות ניקוז בשטחים החקלאיים הסמוכים לגבול עם ירדן. צילום: גודוביץ אדריכלים, יולי 2016

תעלות ניקוז בחורף. מתוך הנספח הנופי לתכנית המתאר, אמפיביו

תעלות הניקוז ממוקמות בשטחים החקלאיים הסמוכים לגבול המדיני ונחל הערבה. הן מנקזות את השטח השטוח בעיקרו, וכך מונעות הצפות ושטפונות בשטחים החקלאיים. התעלות מופיעות לראשונה בתכנית מ-1979 שנערכו על ידי תה"ל והסוכנות היהודית (ראה המפות בהמשך). אולם נראה כי הן בוצעו בשטח רק בתחילת שנות ה-90 כפי שמופיע לראשונה במפה מ-1991 שנסקרה קודם בפרק המפות, וכן בסקר שנערך ב-1993. לאורך חלק מהתעלות ישנן דרכים סלולות מאספלט או עפר כבוש. התעלות הפכו עם השנים לאלמנט ירוק ובלוט בשטח ובתכניות. שלטי אזבהרה על מוקשים מוצבים בסמוך לתעלות מחשש שנסחפו אליהן מוקשים מגבול ירדן ונחל הערבה העובר בו. תעלות ניקוז הינן אלמנט מקובל בשטחים חקלאיים, אולם יש להן באזור זה ייחוד מעבר למקובל: הן חלק ממערכת ההגנה על השטחים החקלאיים והיישובים הכוללת תעלות וסכרים, מספרן הרב, מיקומן הצפוף, אורכן הרב, והיותן פסי ירק ומים בלב המלחה הצהובה – כל אלה הופכים אותן למרחב נופי שראוי לשמר.

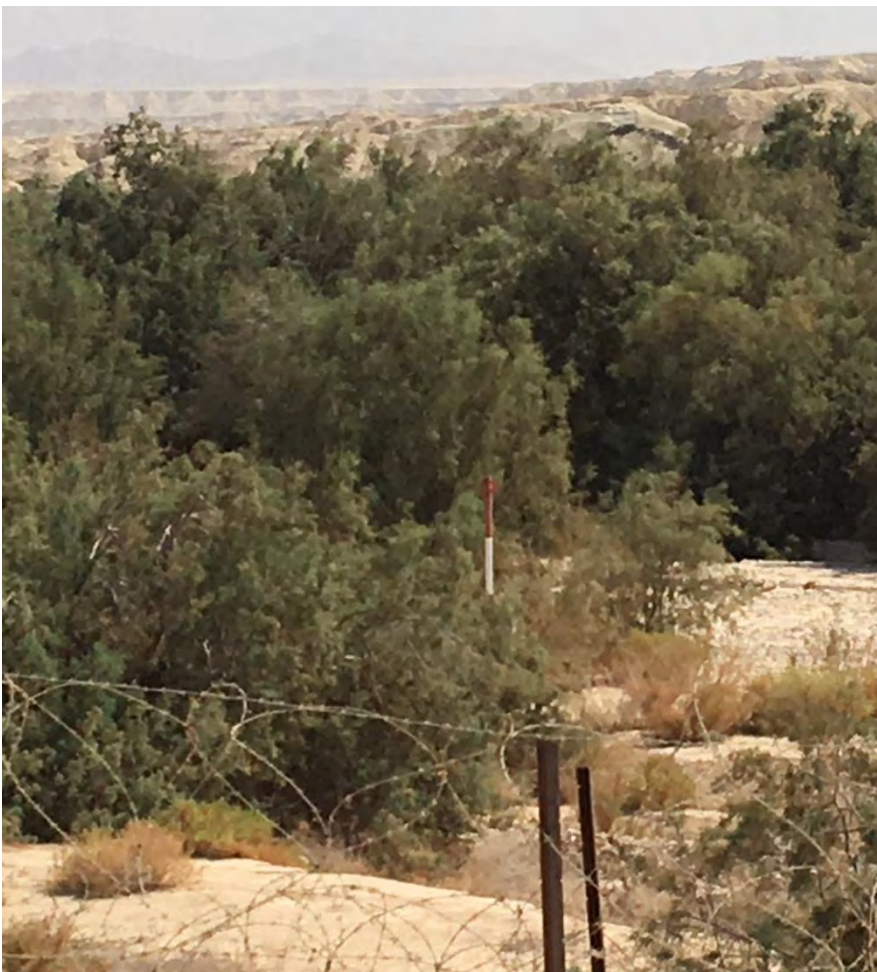
2. קו הגבול. המוט האדום לבן מבמן אבן גבול. צילום: גודוביץ אדריכלים, אוקטובר 2016

קו הגבול המדיני באזור זה עובר לאורך נחל הערבה, בין צמחיה צפופה, וחשד למיקוש. הגבול עצמו מורכב מגדר תיל מסולסלת, ודרך טשטוש. השטחים החקלאיים של המושבים עין תמר ונאות הכיכר מגיעים עד לדרך הטשטוש של הגבול, ושלטי אזהרה מורים על הגעה לגבול. בשנות ה-60 חדרו דרך גבול זה פדאיונים טרוריסטים, שפעם אחת גם היגיעו למבצר בנאות הכיכר ופוצצו את חלקו. כמו כן נורו מירדן בשנות ה-70 מרגמות לכיוון נאות הכיכר. לאחר מלחמת יום כיפור ועם חתימת השלום עם ירדן, גבול זה הוא גבול שקט.

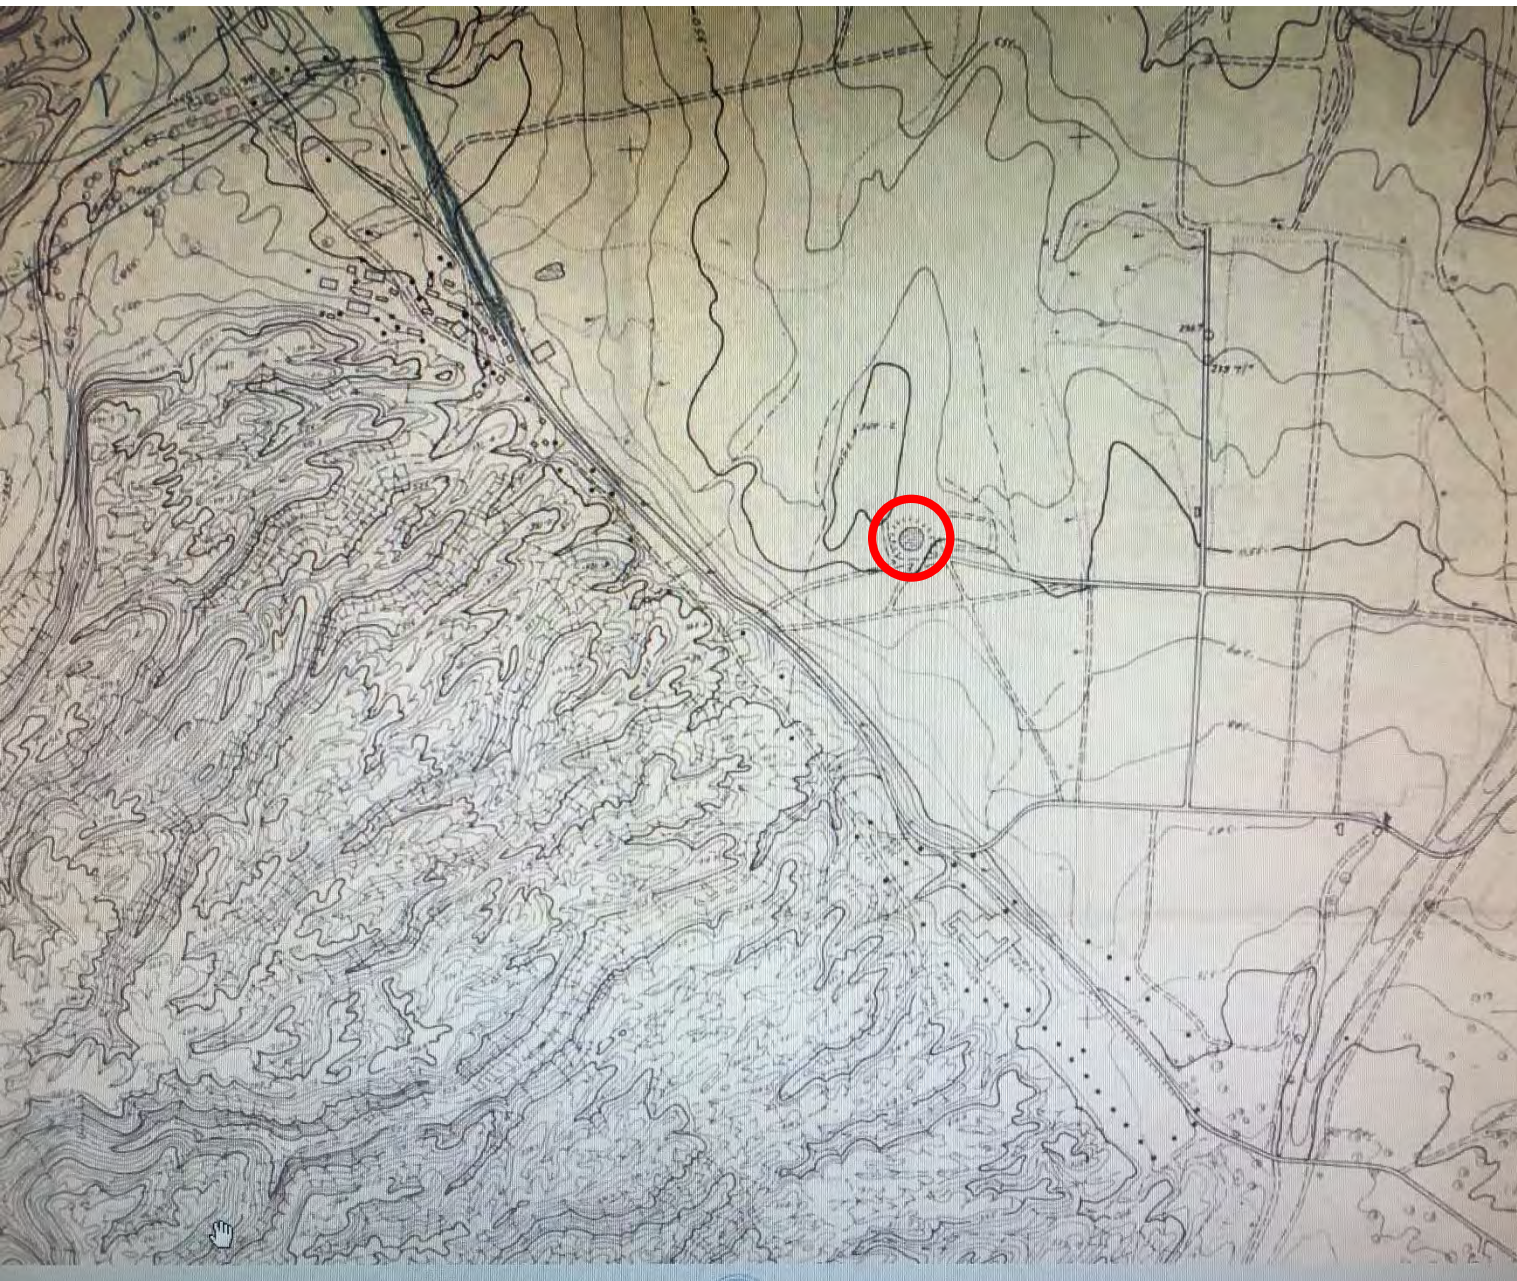
תכנית מדידה לאזור נאות הכיכר, 1970 (הליסטר מסומן במרכז התכנית, המבצר מסומן גם הוא). ארכיון ציוני מרכזי

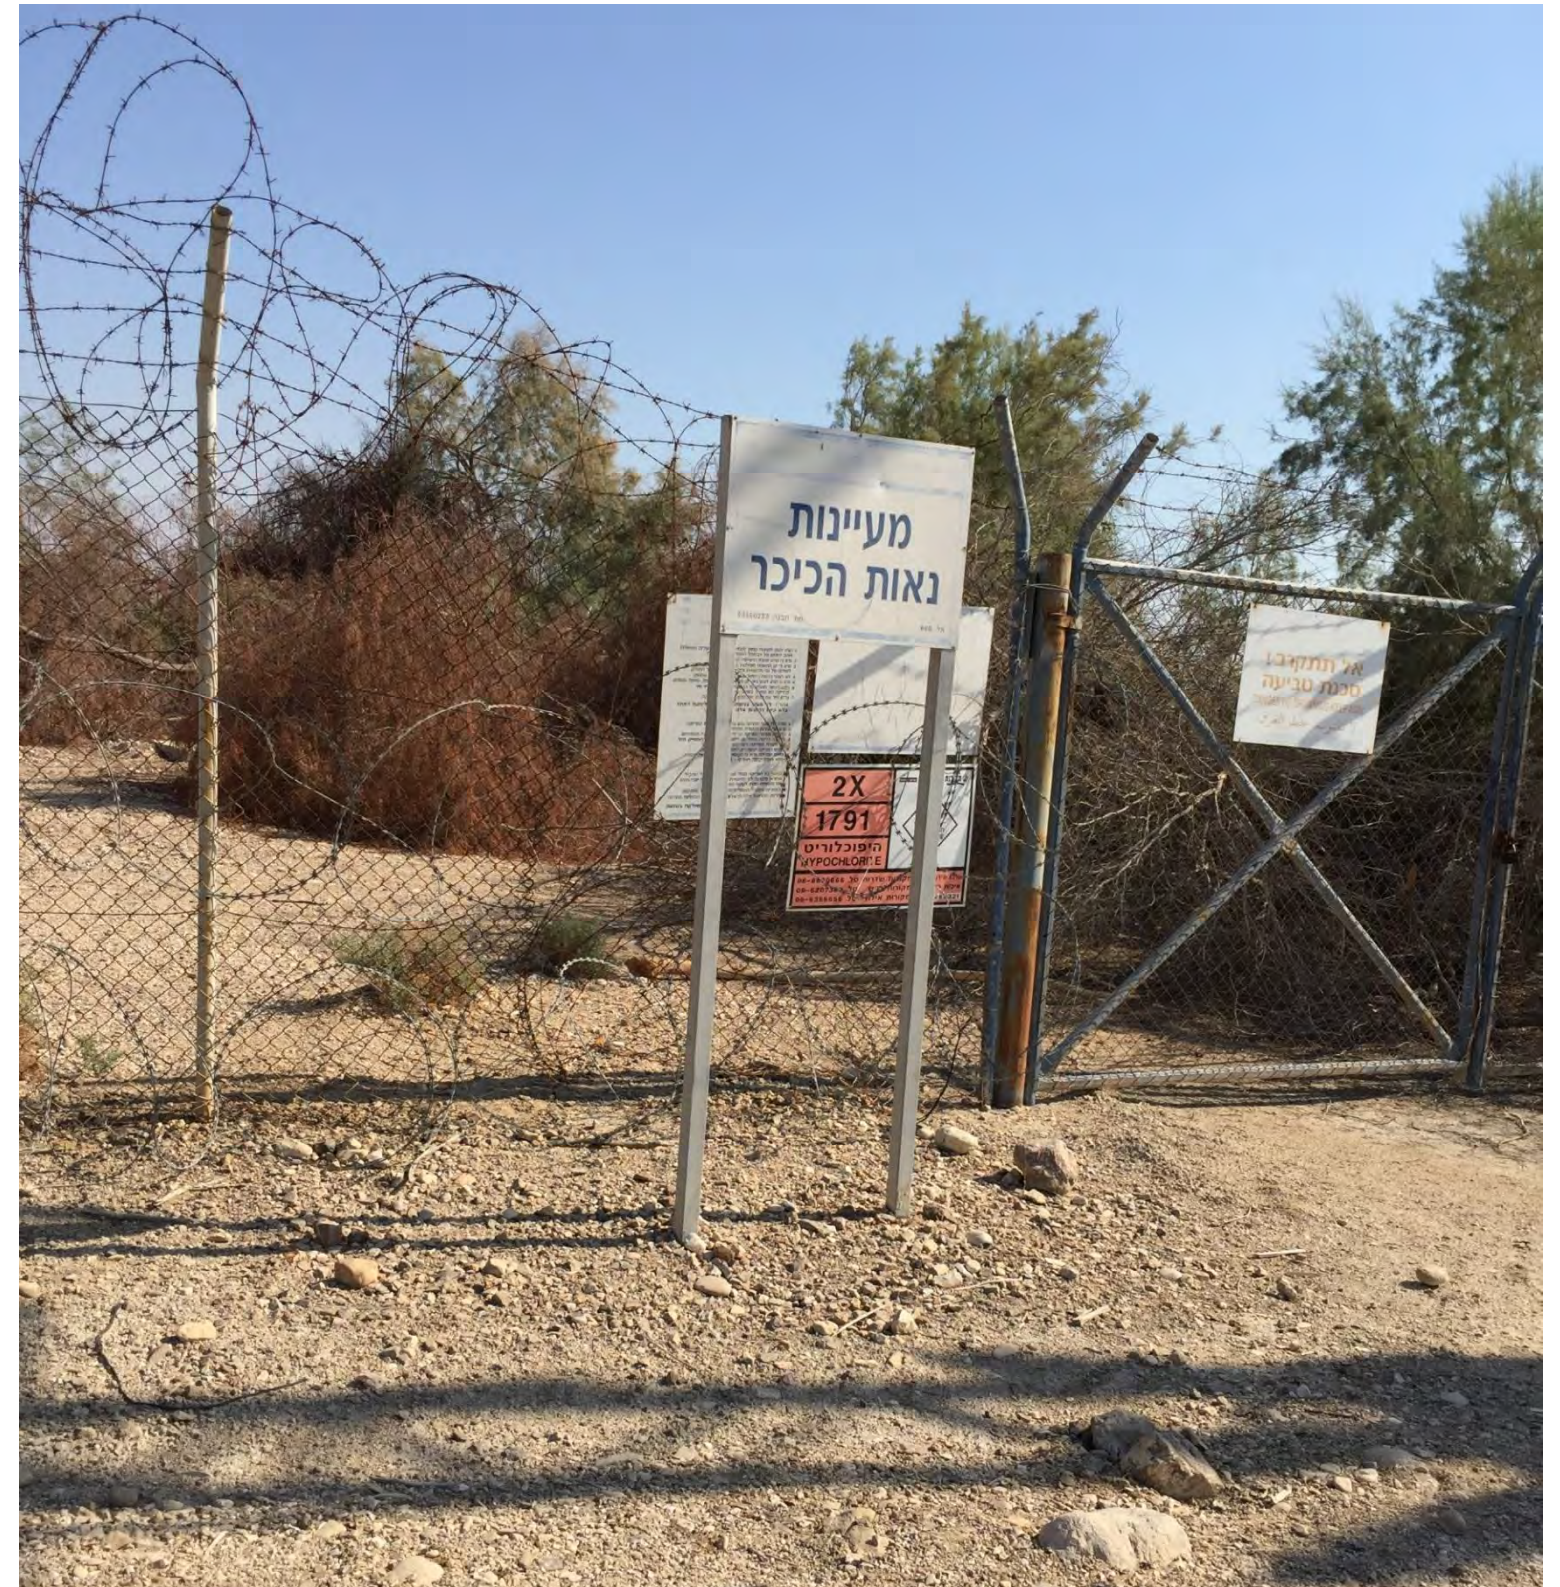
מאגר מים נאות הכיכר (ליסטר). צילום: גודוביץ אדריכלים, יולי 2016

מאגר מים הממוקם בין נאות הכיכר ועין תמר בסמוך לעיקול בכביש המוליך לשדות החקלאיים. המאגר מופיע כבר בתכניות מ-1970. כיום הוא מגודר ולא ניתן להיכנס אליו, והוא קרוי בפי התושבים "הליסטר".

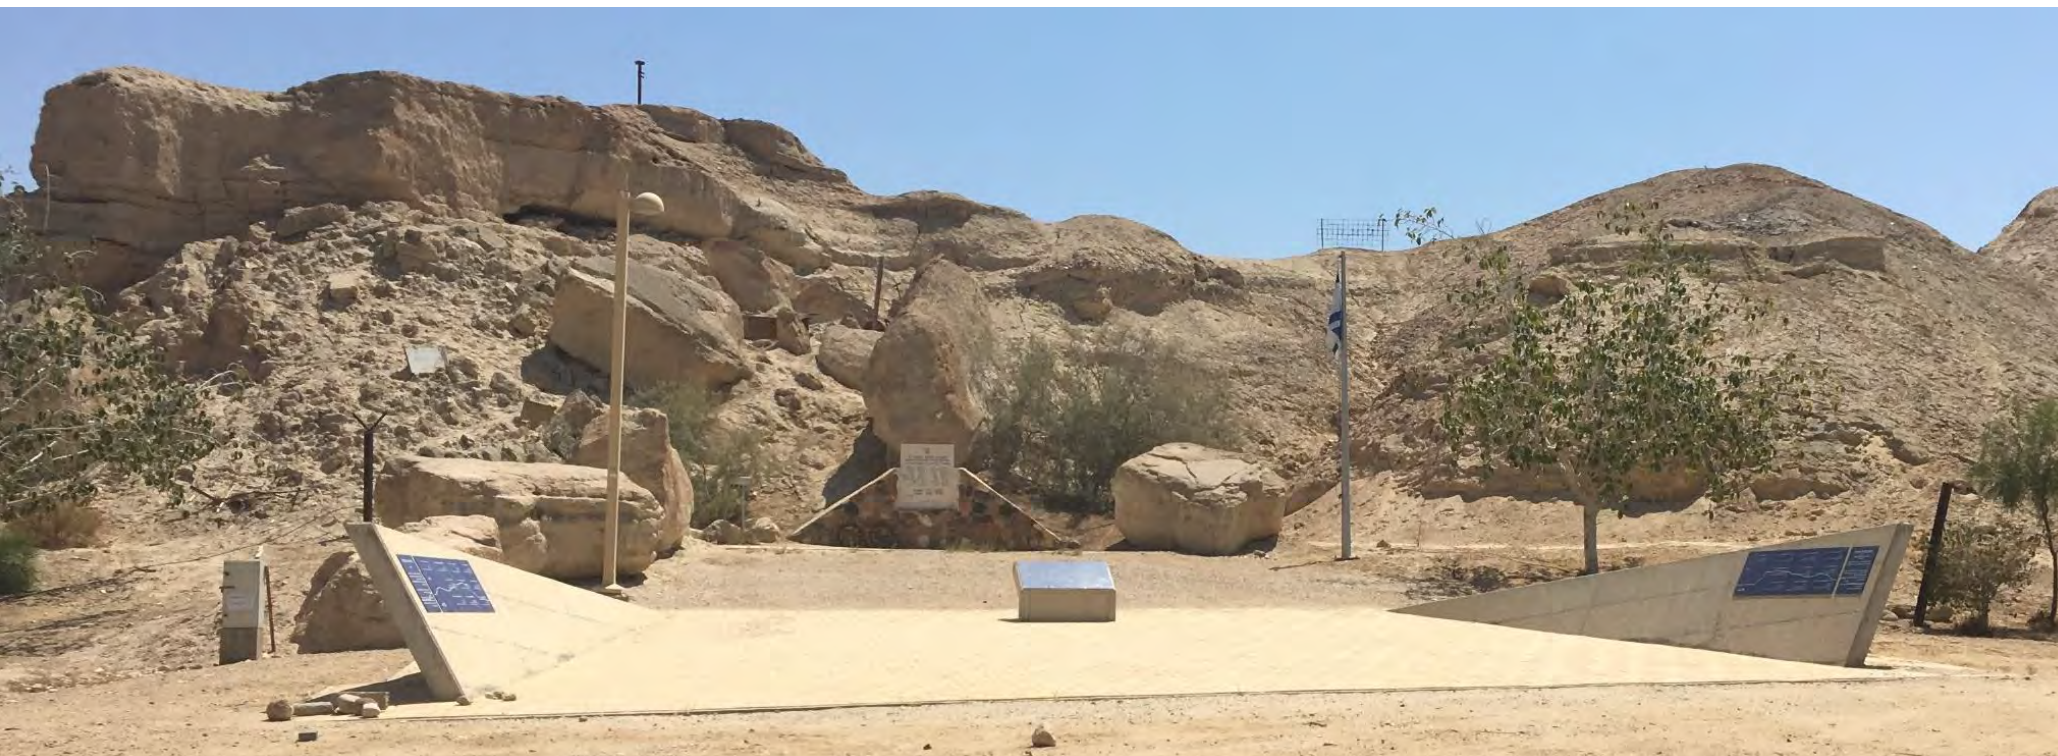
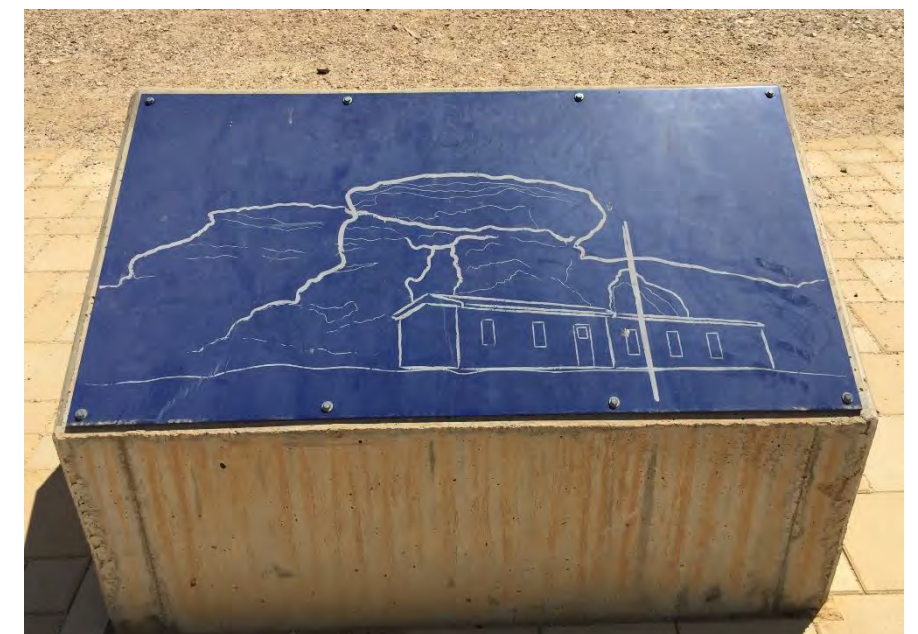
אנדרטה לזכר אסון חדר האוכל בבסיס נאות הכיכר. שלט הסבר על קיר בטון באנדרטה כולל שרטוט של צריף חדר האוכל והסלע שקרס מעליו. צילום: גודוביץ אדריכלים, יולי 2016

בכניסה לאתר אלמנט פיסולי מברזל המורכב משני חלקים, האחד מסותת כעץ תמר והשני כלוח מוארך שעליו שני שלטים: בעליון תיאור האנדרטה ותאריך האסון, ובתחתון פרטי אסון התמוטטות הסלע. האתר מוקף בעצים ובו נקודת מים. במרכזו, למרגלות שבר של סלע מן המפולת, בראש שלוש מדרגות העולות מרוצפת, נבנה קיר מאבני הסביבה. הקיר מעוצב כפירמידה שראשה קטום, ואבניו בעלות גוונים שונים - לבן, שחור ואדום. בחזית הקיר לוח שיש ועליו סיפור האסון, שמות הנופלים ופסוק מאיוב י"ט, כ"ד: "בעט ברזל ועופרת, לעד בצור ייחצבון". מעל האנדרטה, על המדרון לצד סלעים גדולים, קבוע סמל היחידה. משמאל לאנדרטה אבוקת ברזל גדולה ומימינה דגל המדינה. בנוסף נמצאים במקום שרידים לבסיס כמו תעלת קשר, חבית פח, ועמדת פח.

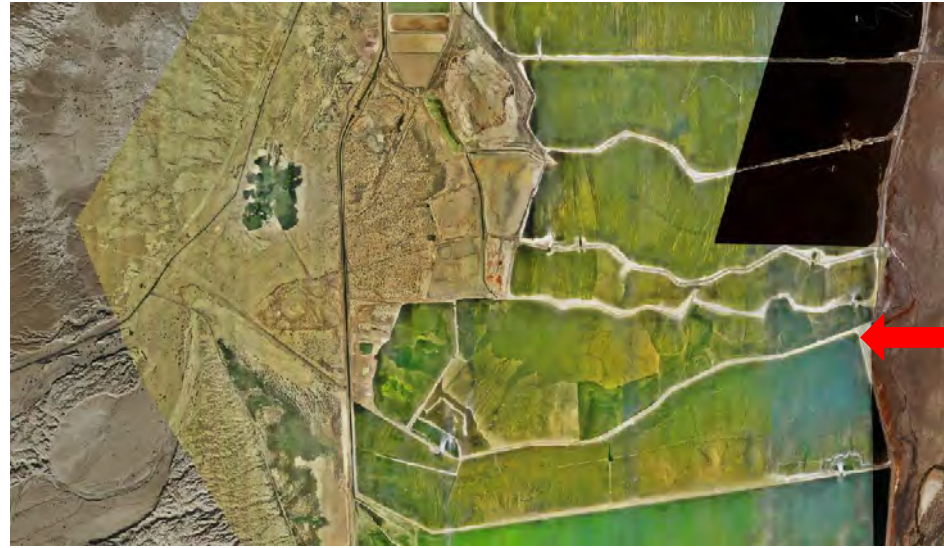
תצלום אוויר. 04/2016. מתוך אתר האינטרנט המועצה האזורית תמר. הסוללה מסומנת בחץ אדום

בשנים אחרונות נהרסה הקלדוניה המקורית לגמרי, ובמקומה הוקמה סוללת עפר חדשה על התואי המקורי (ראו השוואת מפה ותצלום אוויר בהמשך). עלית מפלס המים בבריכות האידוי (בדרום) גרמה לגלישת מי הבריכות דרומה (לתוך המליחה). מאחר ול"מפעלי ים-המלח" זיכיון גם על חופיו הם בנו סוללה גדולה, ארוכה ורחבה. סוללה זו ועבודות העפר והפיתוח בסביבתה, נבנו על הקלדוניה המקורית והחריבו את מרביתה.

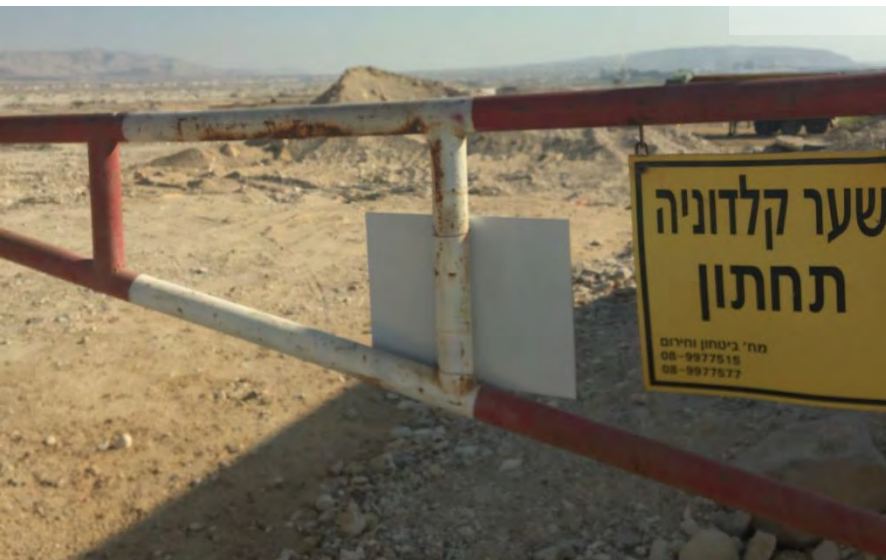
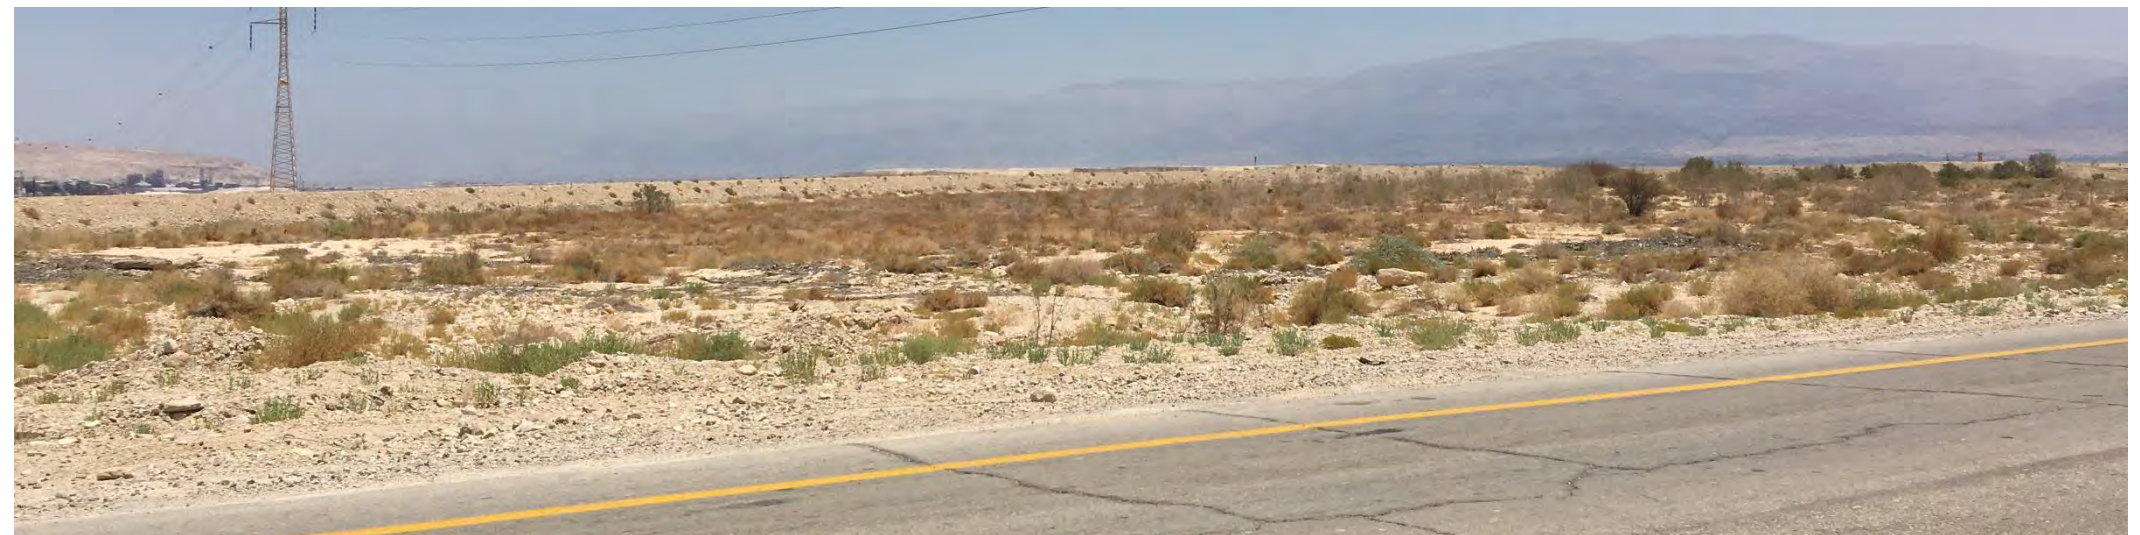
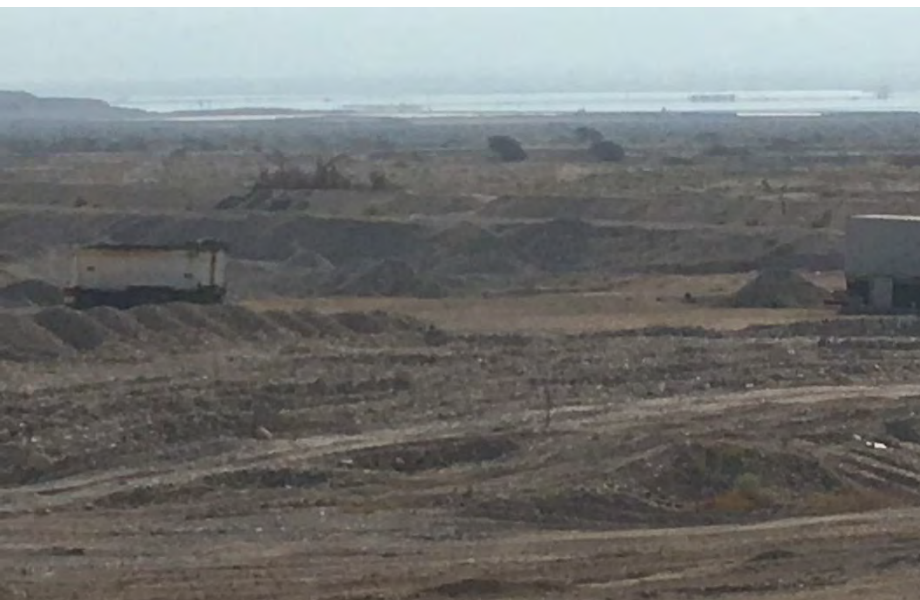
צילום 3: סוללת קלדוניה. מבט כללי, צילום: גודוביץ אדריכלים, יולי 2016

צילום 2: סוללת קלדוניה. מבט כללי, צילום: גודוביץ אדריכלים, יולי 2016

סוללת עפר שנבנתה בשנת 1938 בתקופת המנדט הבריטי על ידי מפעלי ים המלח כהגנה על בריכות האידוי מחדירת מי שיטפונות הנחלים המתנקזים לנחל הצין.

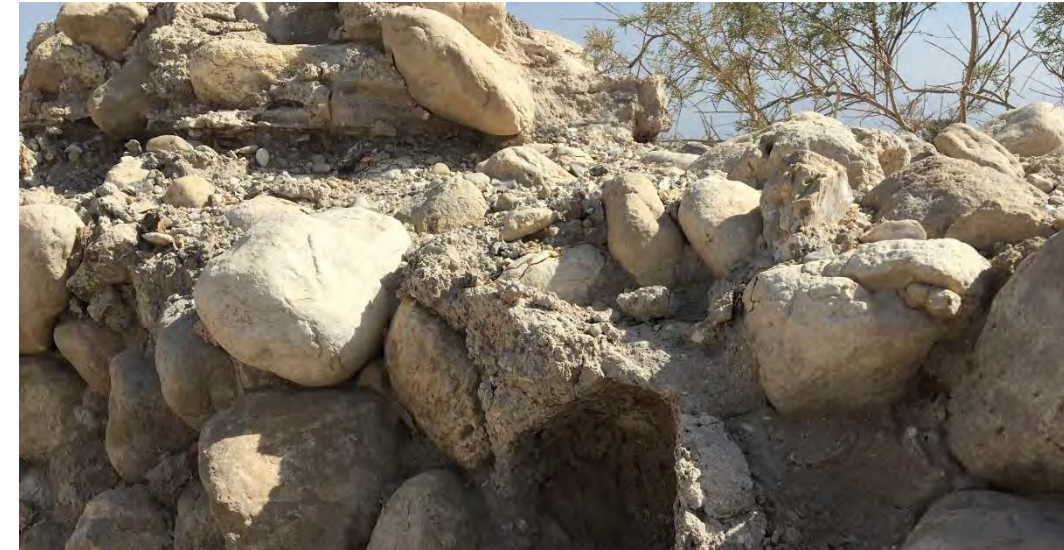
סוללת חלוקי נחל עם חומר מליטה ביניהן שהוקמה כנראה בתקופה הנבטית ושימשה ככל הנראה לחקלאות. הסכר נסקר על ידי רשות העתיקות אך טרם נחקר לעומק. הסכר ניצב בצורה בולטת באזור ללא צמחיה כמעט, והוא נצפה בבירור מהכביש הראשי. עם זאת, הסכר אינו מגודר ואינו משולט ובסמוך אליו מבוצעות עבודות עפר של מפעלי ים המלח וסילוק מוקשים וקיימת סכנה ממשית לקיומו.

תקריב, צילום: גודוביץ אדריכלים, אוקטובר 2016

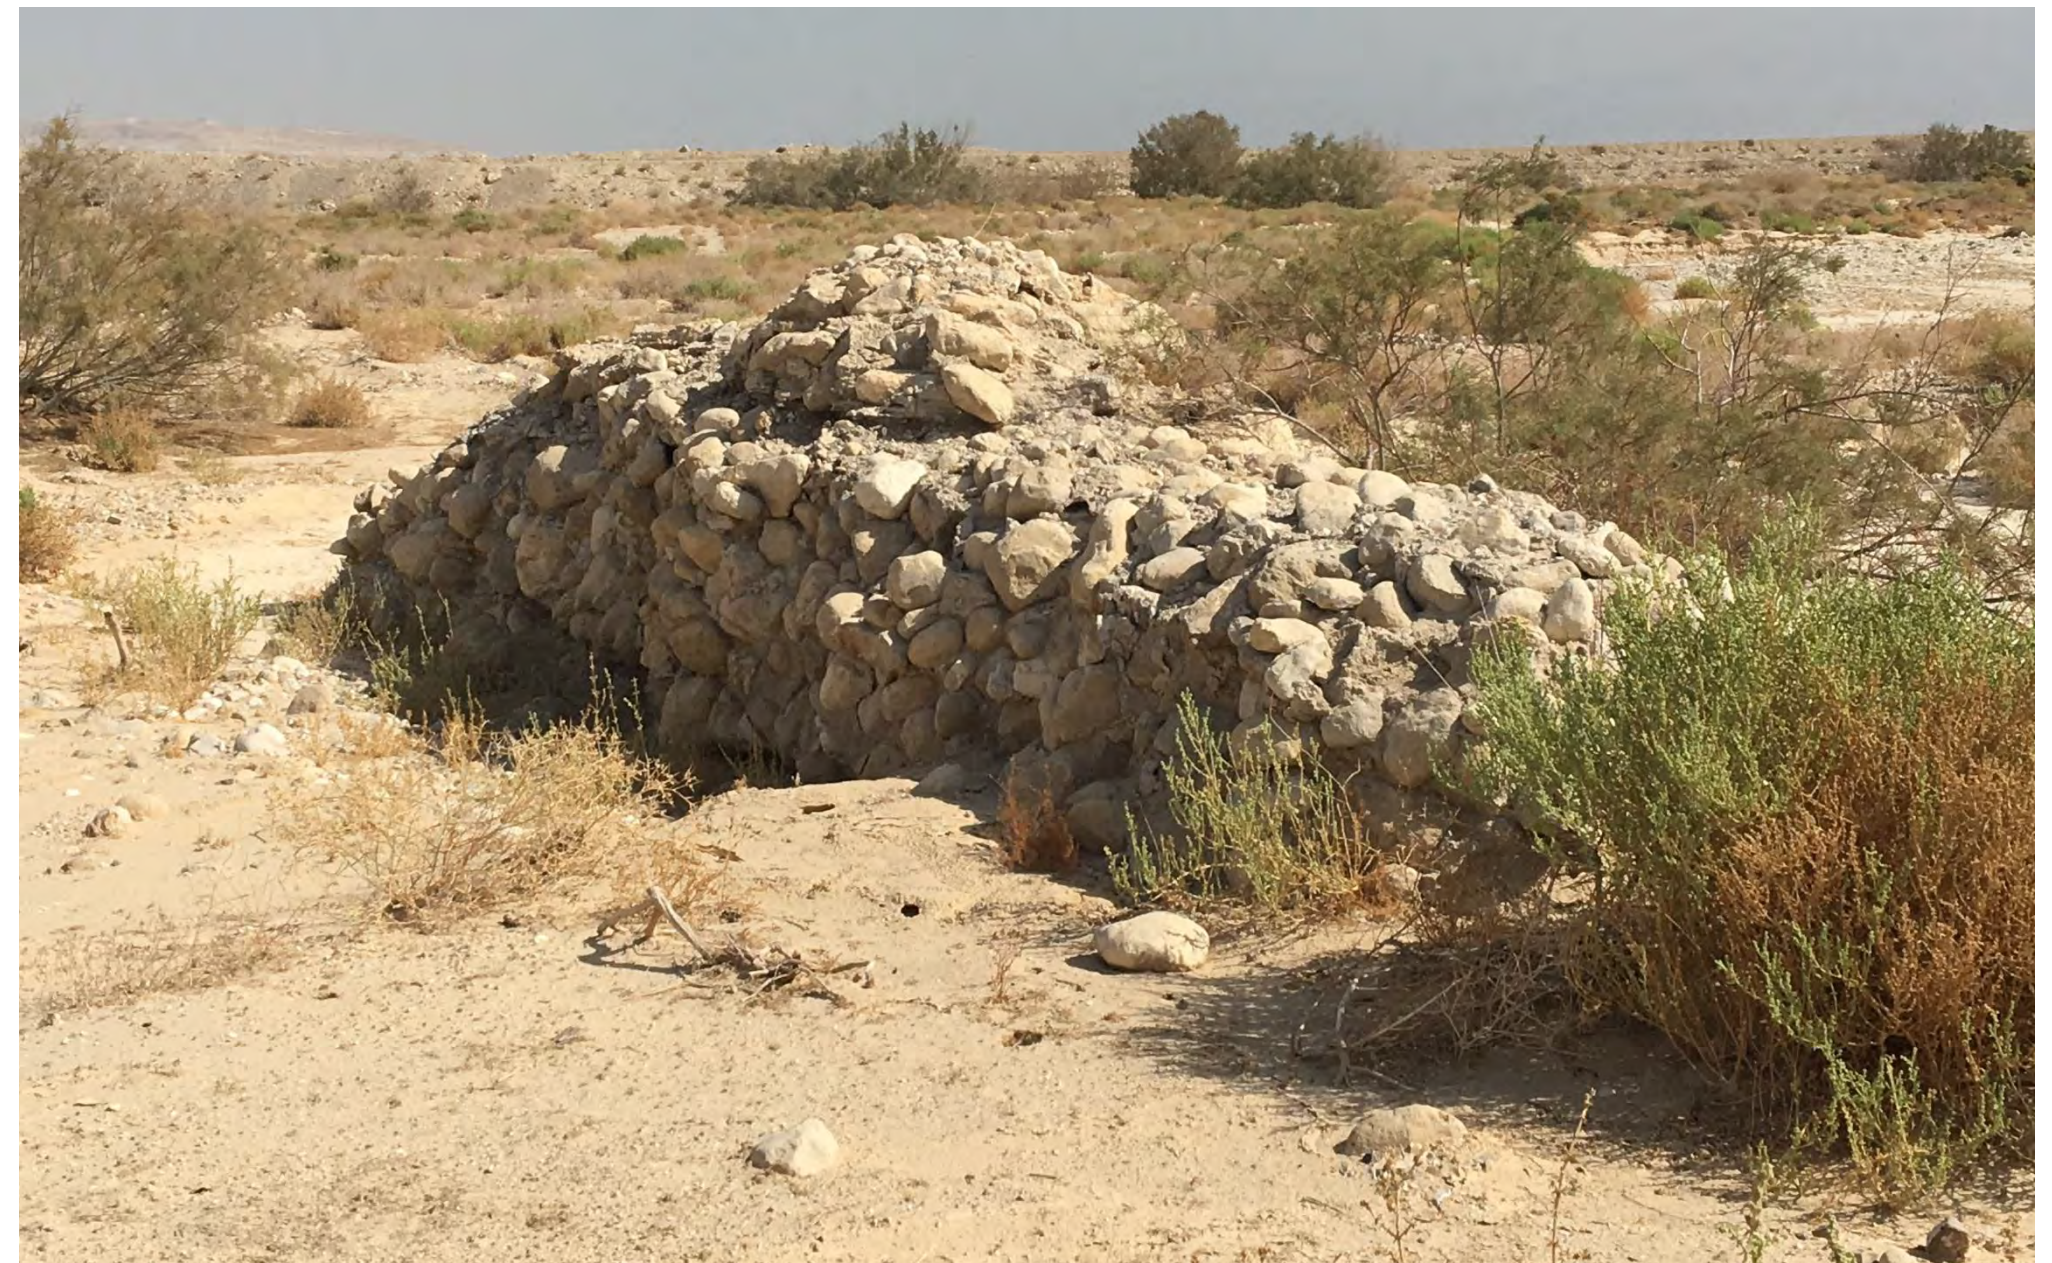
מבט כללי, צילום: גודוביץ אדריכלים, אוקטובר 2016

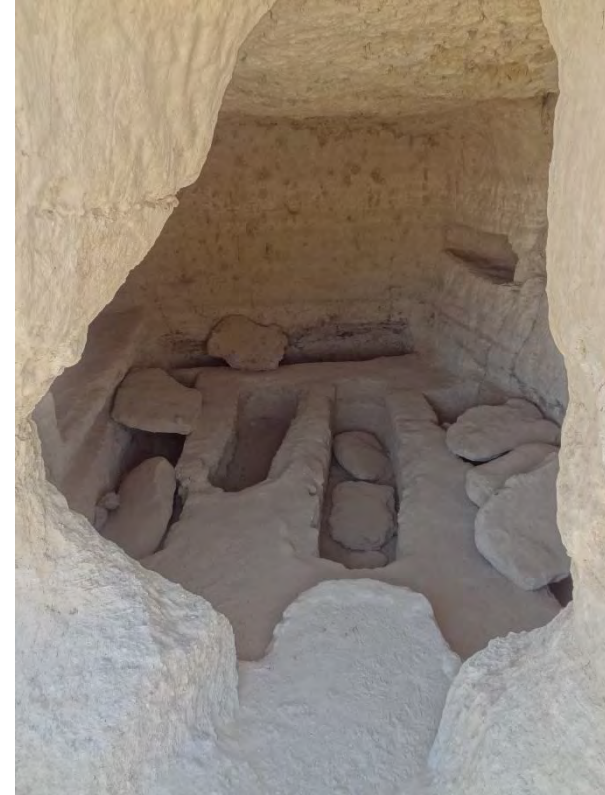
מערות הקבורה של הנזירים. מערה מס' 1. מבט מבחוץ לפני המערה עם גומחות הקבורה. צילום: גודוביץ אדריכלים, יולי 2016

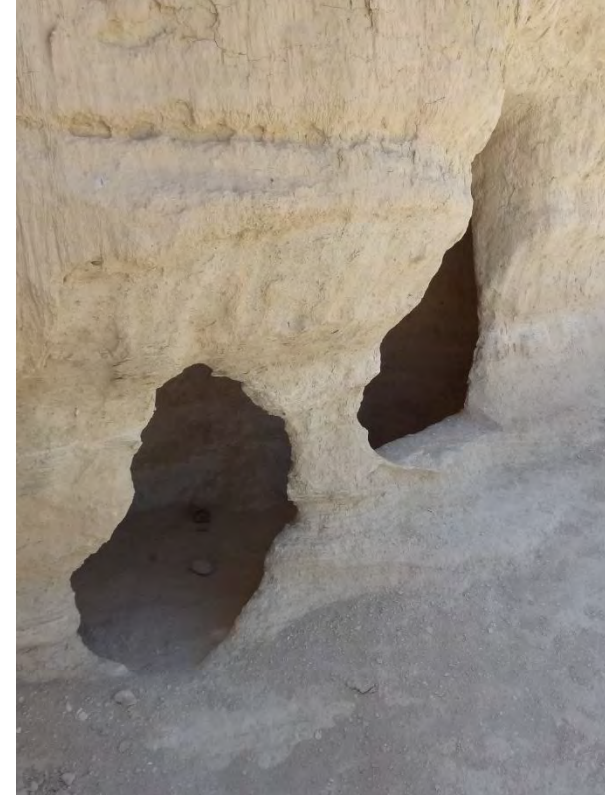
מערות הקבורה של הנזירים. מערה מס' 2. מבט מבחוץ לפני המערה. צילום: גודוביץ אדריכלים, יולי 2016

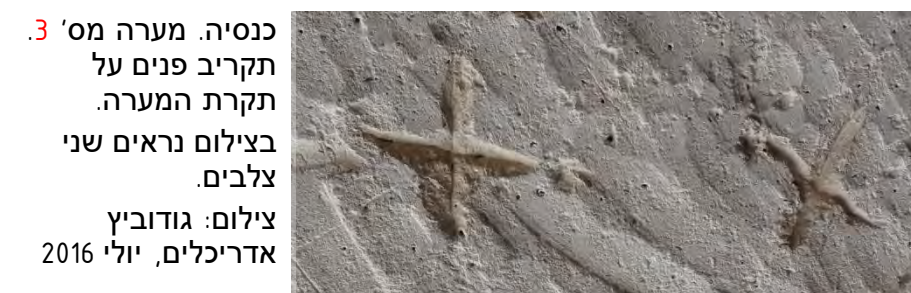
כנסיה. מערה מס' 3. תקריב פנים על תקרת המערה. בצילום נראים שני צלבים. צילום: גודוביץ אדריכלים, יולי 2016

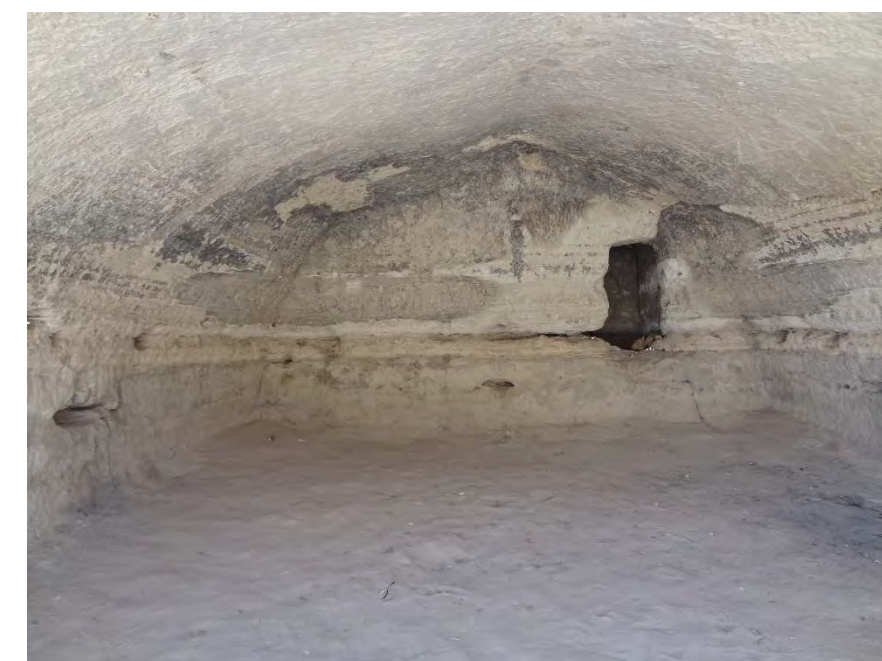
כנסיה. מערה מס' 3. פנים המערה, מראה כללי. מימין גומחה. צילום: גודוביץ אדריכלים, יולי 2016

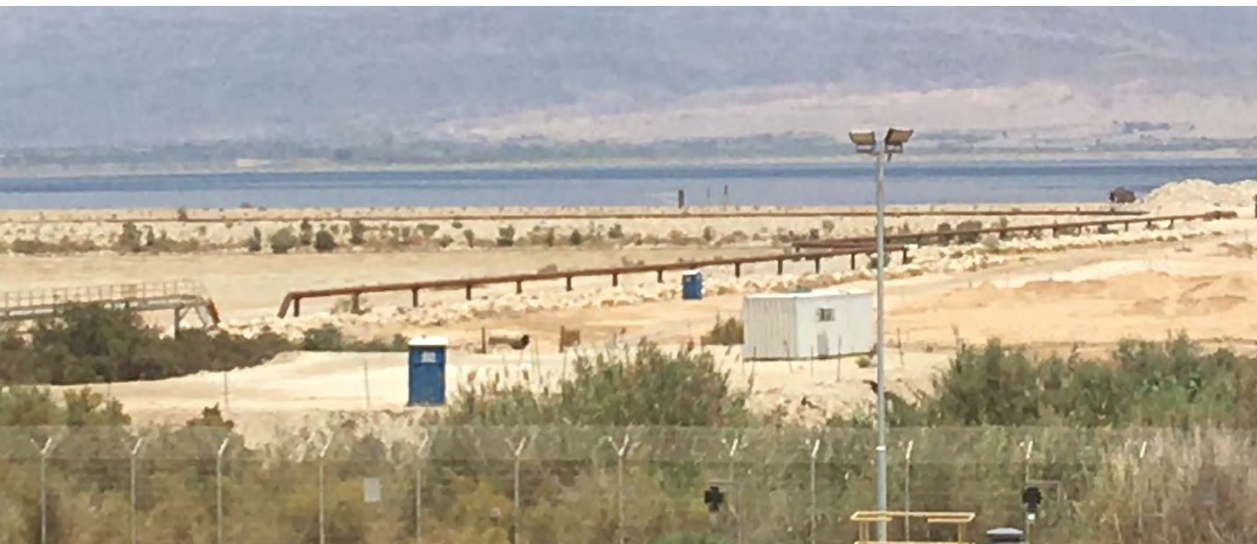
מאגר וסכר צין (על הסכר עובר צינור המים). צילום מהכביש. צילום: גודוביץ אדריכלים, יולי 2016

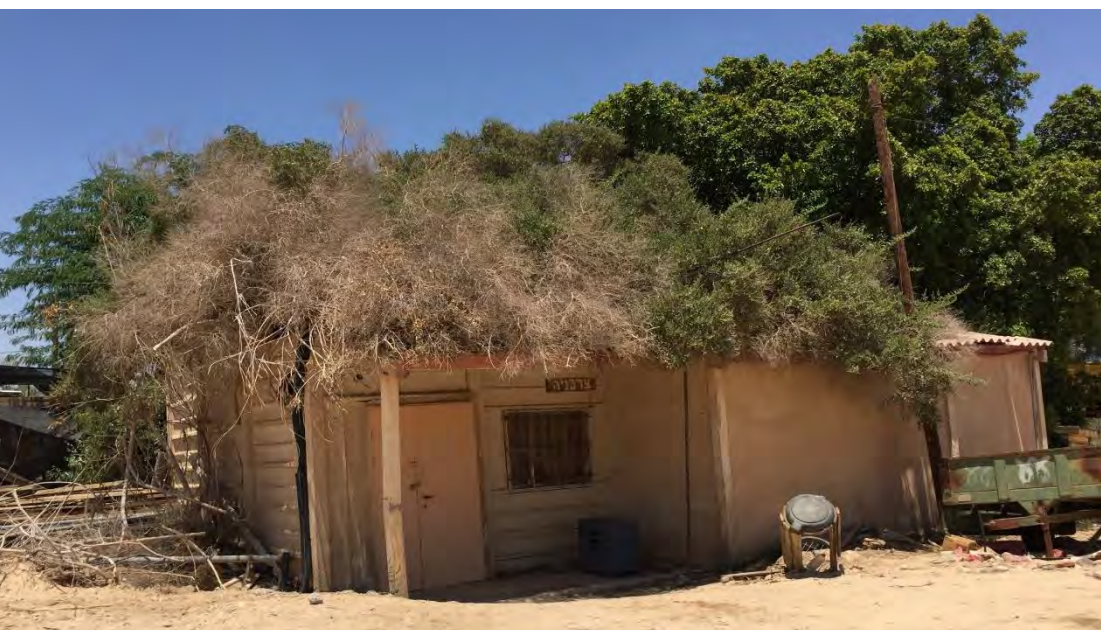
צריף צרכניה לשעבר. צילום: גודוביץ אדריכלים, יולי 2016

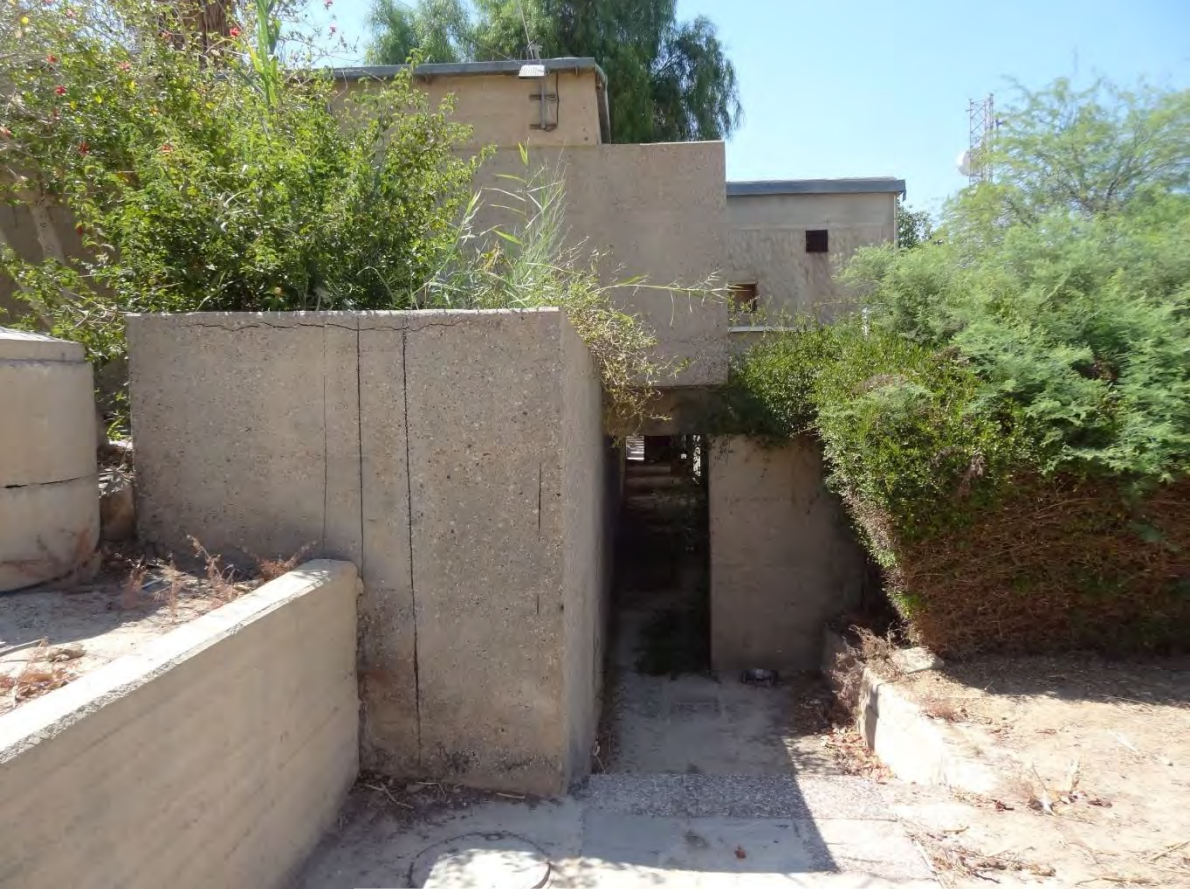
בפרויקט חוזר מוטיב קו ומבט אורכי, שניכר ברחוב הפנימי הארוך בקומה התחתונה עם סדרת קורות בטון מעליו, גרם מדרגות אנכי מודגש, מעברים ההיקפיים מסביב לחצר פנימית, ובפתחי הבניה- חלונות גבוהים וארוכים בתחתית התקרה המאפשרים לאויר החם העולה למעלה לצאת החוצה, ובחיבור אליהם חלון נוסף אנכי צר וארוך.

מבט מבחוץ. מכיוון דרום אל הרחוב הפנימי.
צילום: גודוביץ אדריכלים, יולי 2016
